**Statens haverikommission**  
Swedish Accident Investigation Board

## ***Rapport RS 2005:02***

### **Förlisning av passagerarfartyget EYSTRASALT i Hanöbukten, M län, den 30 april 2004**

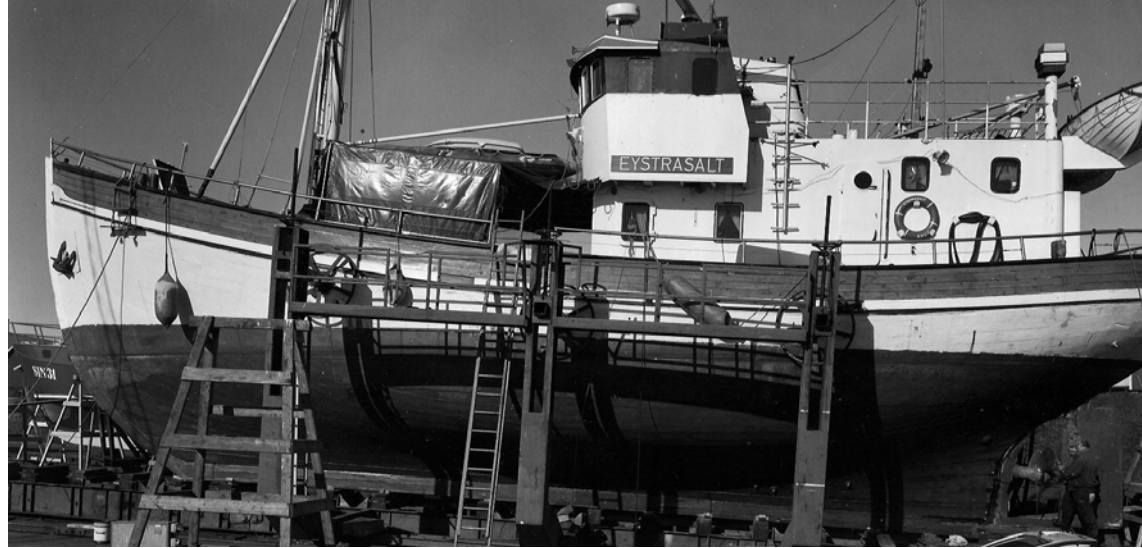
Fartygets undervattensskrov var plåtskott från vattenlinjen och ca 70–80 centimeter ned. Några av plåtarna på styrbords bog och midskepps på styrbords sida satt lösa. För att säkra dessa plåtar hade befälhavaren försökt spänna upp dem med tunnare stålwirar.

Fig. 2 EYSTRASALT vid tidigare torrsättning.

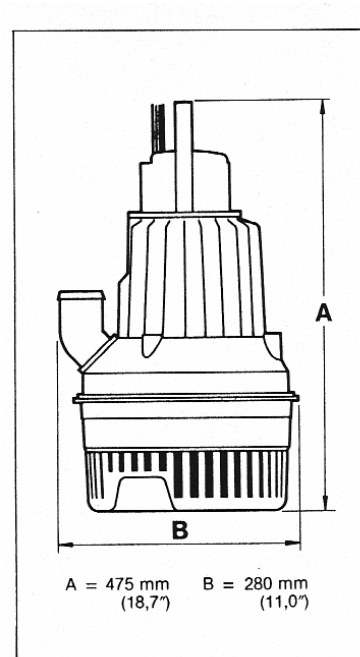
Pumparna hade sina inloppsöppningar på olika ställen i maskinrummet. Av redovisningen från Sjöräddningssällskapet framgår att insugningskorgen på pump 5 fick rengöras flera gånger från löst material som flöt omkring i maskinrummet. Lånepumparnas kapacitet minskade även på grund av mottryck i ledningarna. Den verkliga, genomsnittliga, länskapaciteten var därför lägre än de teoretiskt angivna i tabellerna.

Fig. 3 Den större dränkbara pumpen (5) av typ Flygt 2051.160

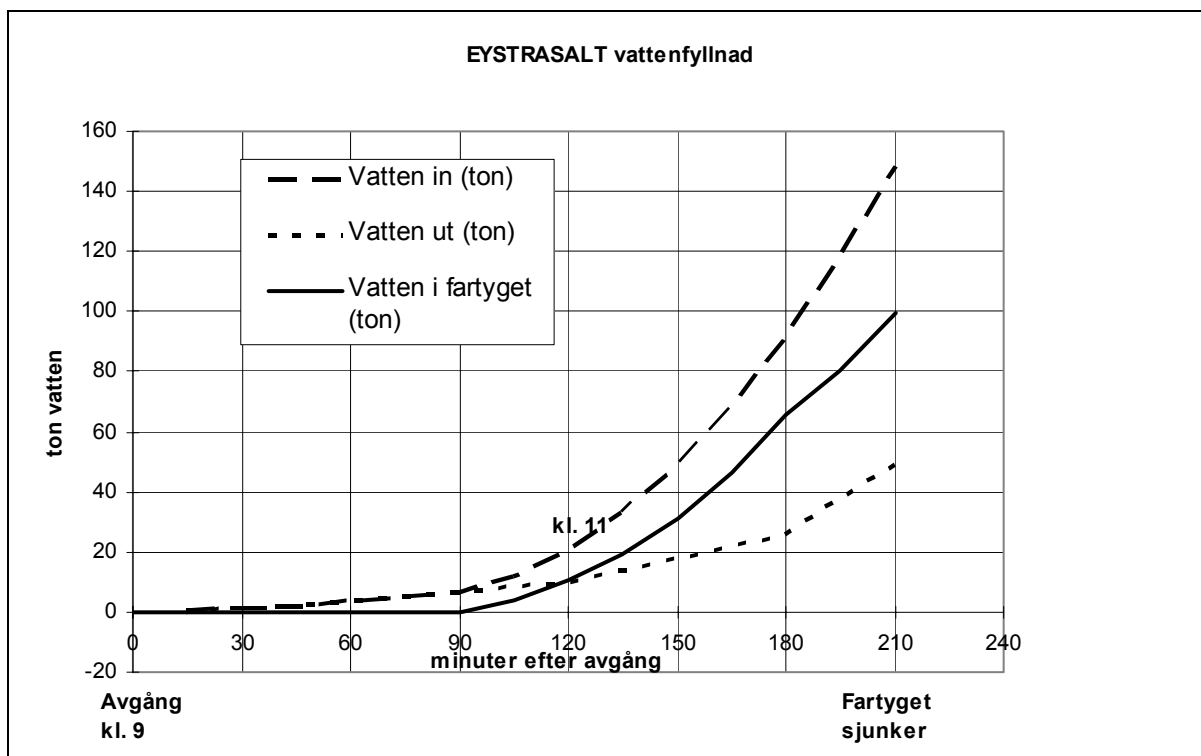
Små bordläggningsöppningar på totalt 100 cm<sup>2</sup>, 1/2 m under vattennivån, kan alltså sänka fartyget inom ca 1 1/2 timme om ingen effektiv läns pumpning sker.

Detta motsvarar t.ex. en bordläggningsglipa med bredden 1 mm och längden 10 m. En uttorkad bordläggning kan ge upphov till läckor av denna storlek eller större.

Fig. 4 Beräknat (antaget) förlopp av läckage (in), länsning (ut) och vattenfyllnad
